ΑΝΑΦΟΡΑ ΤΕΧΝΙΚΟΥ ΕΛΕΓΧΟΥ

Αριθμός αναφοράς:038

Στοιχεία Οχήματος

Μάρκα:Peugeot

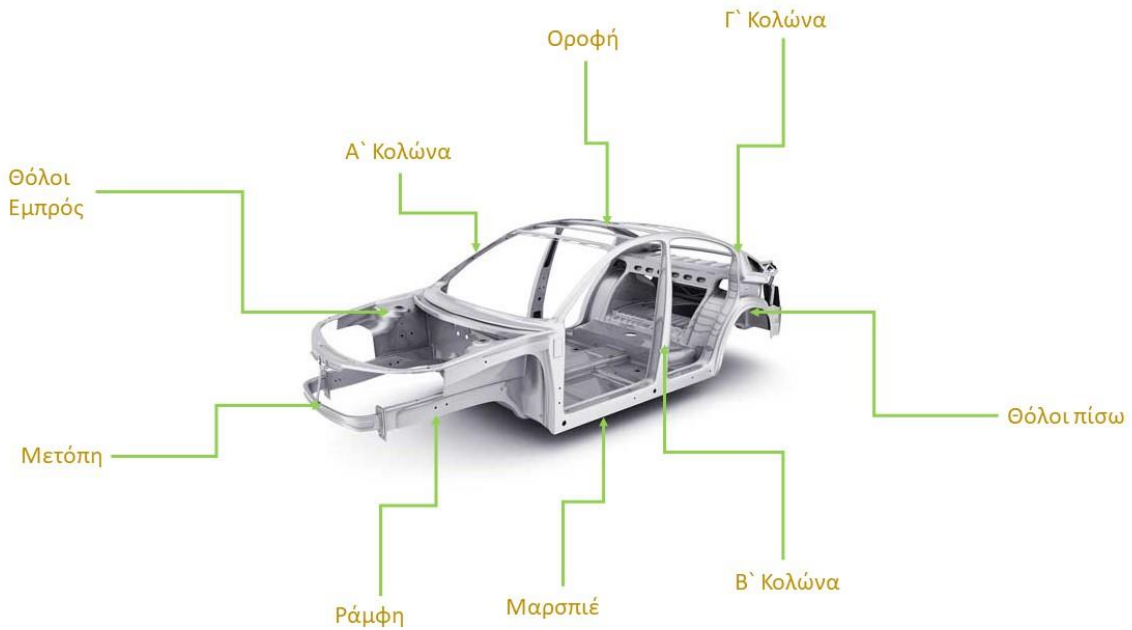
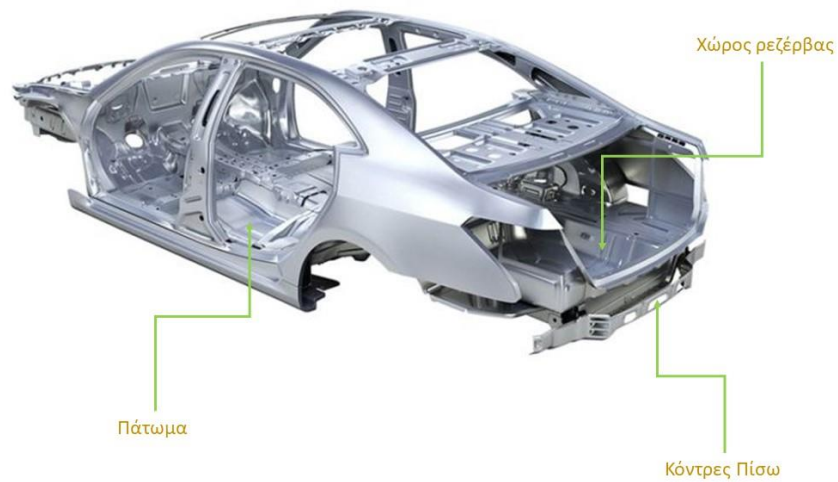
1. Πλαίσιο / Αμάξωμα

Παρατηρήσεις: Το δεξί ράμφος έχει χτυπηθεί από κάποιο ατύχημα. Δεν έχει φτάσει σε άλλα μέρη του σασί. Θα ήταν καλός ένας έλεγχος γεωμετρίας του αυτοκινήτου.

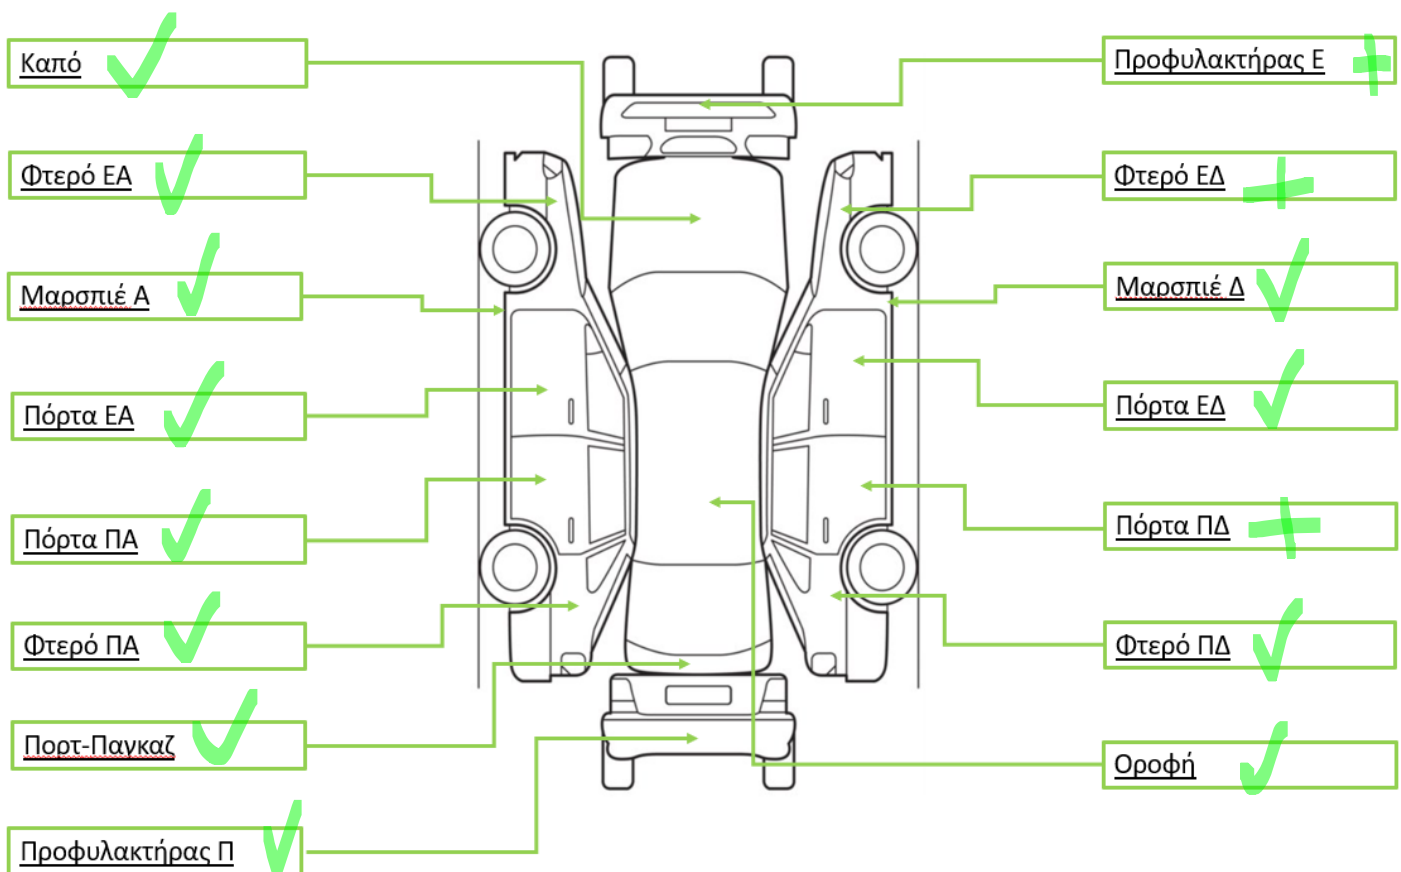
9. Φανοποιεία

Σημειώσεις: Τα παραπάνω μέρη έχουν βαφτεί χωρίς να έχουν κάποια σημάδια σκουριάς ή βαθουλώματος.
